# Rapport d'analyses

**Client :**  
**Mairie de Rozay-en-Brie**

**Dossier :**  
**2022-004**

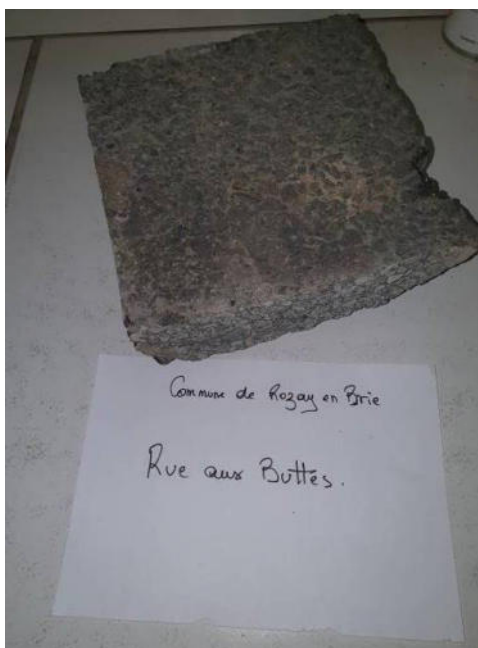
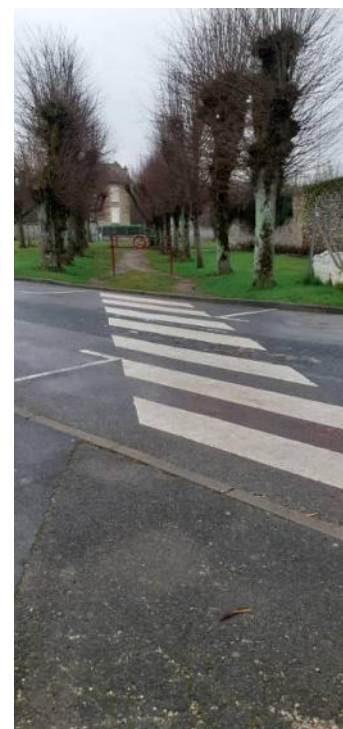
**RUE AUX BUTTES**

Les prélèvements ont été effectués par le client dans deux rues de la commune (Rue aux BUTTES et Boulevard Amiral COURBET), et déposés à notre laboratoire le 07/02/22 par Mr Thierry LEPROUST. Les échantillons ont été prélevés avec une disqueuse, et présentaient pour chacun une seule couche uniforme d'enrobé bitumineux.

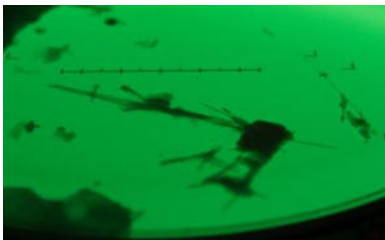
Identification morphologique  
(observation d'une image projetée  
à fort grossissement).
